« La piste d'essais » »

LA PISTE TURINOISE

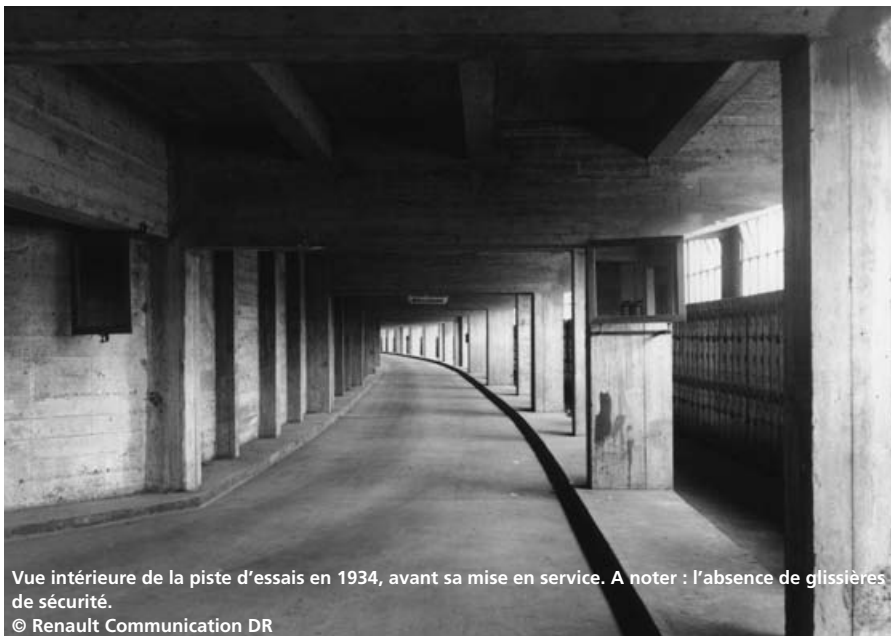
Vue intérieure de la piste d'essais en 1934, avant sa mise en service. A noter : l'absence de glissières de sécurité.

exactement à creuser- la piste d'essais à la pointe amont, en la plaçant au ras de du fleuve, au niveau ancien de l'île, où elle allait former un triangle isocèle dont la pointe faisait face à l'île Saint-Germain et dont la base était située dans l'axe des deux ponts.

Du point de vue de la sécurité, l'entrée de la piste fut rapidement commandée par un feu indiquant que la voie était libre. Ultérieurement, ce système fut complété par d'autres feux et un système de cellules photo-électriques commandant le passage au rouge en cas d'incident. Plus tard, dans les années 60, des glissières de sécurité de type autoroutier furent installées tout au long du parcours. Précisons qu'à cette époque, on avait atteint une fréquence d'entrée sur la piste d'environ une voiture par minute.

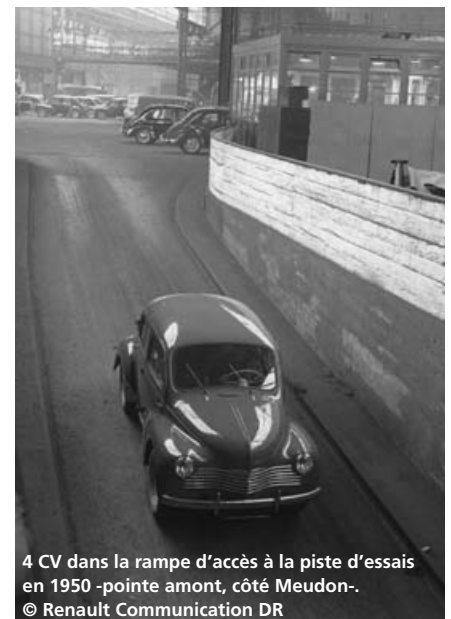
4 CV dans la rampe d'accès à la piste d'essais en 1950 -pointe amont, côté Meudon-.

Les essayeurs devaient effectuer un tour trois quart de la piste, soit un tour complet du triangle auquel s'ajoutaient les deux côtés longeant les deux rives. Il y avait donc deux passages de l'épingle à cheveux de la pointe amont. Le trajet était d'environ un kilomètre. A l'origine, l'entrée de la piste était située rive gauche -côté Meudon- et la sortie rive droite -côté Billancourt. Mais en 1968, avec l'installation des premiers postes de contrôle antipollution côté Meudon, le sens d'entrée et de sortie fut inversé.

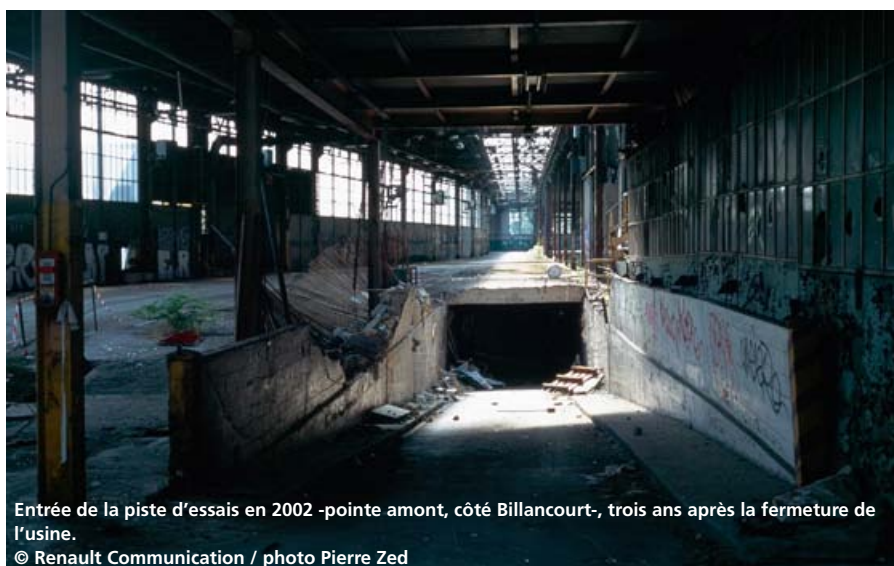
Entrée de la piste d'essais en 2002 -pointe amont, côté Billancourt-, trois ans après la fermeture de l'usine.
© Renault Communication / photo Pierre Zed
